## A IMPORTÂNCIA DA TOPOGRAFIA NA RECUPERAÇÃO DE ÁREAS DEGRADADAS<sup>1</sup>

Alcir José Testoni<sup>2</sup>  
Fernanda Alice Antonello Londero Backes<sup>3</sup>

<sup>1</sup> Apresentado como exigência para obtenção do Título de Engenheiro Florestal, ministrado pela Universidade do Contestado – Campus Canoinhas.

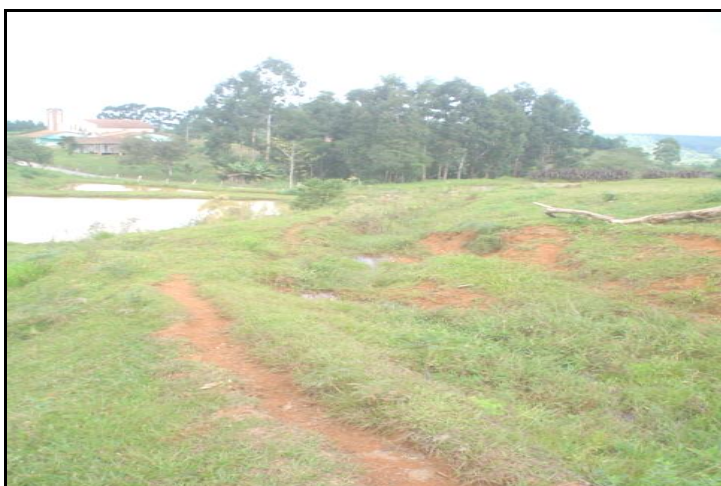
**Figura 2** – Trajeto do curso d'água alterado (2007).

No dia 28 de abril de 2007, realizou-se uma prévia vistoria sobre a referida propriedade, optou-se pela realização de um levantamento planialtimétrico cadastral. Além de caracterizar o uso e ocupação do solo, esse levantamento poderia representar o relevo e a hidrografia completa da propriedade, uma vez que nesta vistoria, ficou evidenciado que o imóvel não atende ao disposto na Legislação Florestal vigente. Dessa forma, haverá a necessidade de elaboração de um Licenciamento Ambiental para Recuperação de Áreas Degradadas e Recomposição de Área para Averbação de Reserva Florestal Legal (Figuras 2, 3 e 4).

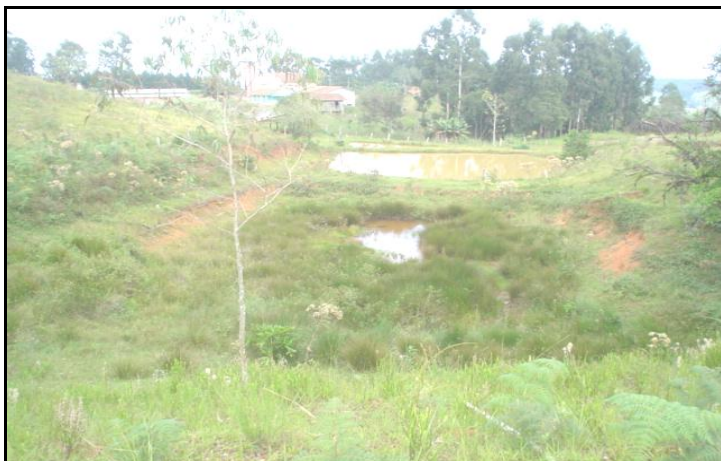
**Figura 3** – Lagoas construídas em área de preservação permanente, no trajeto natural do curso d'água (2007).

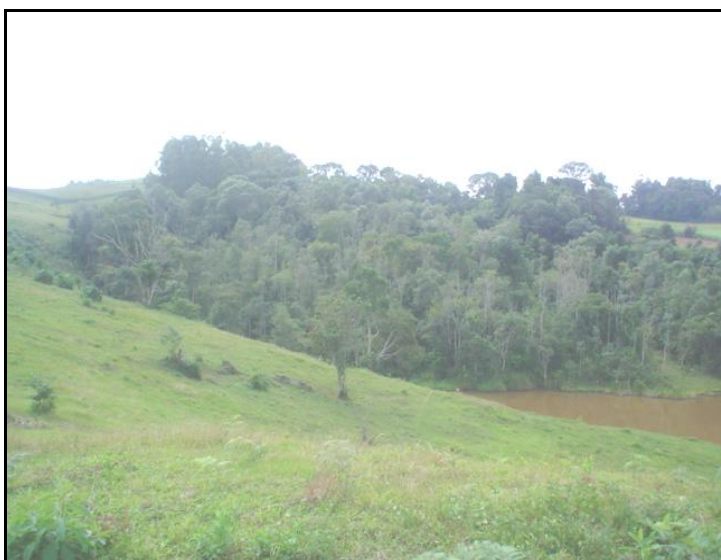
**Figura 4** – Cobertura vegetal inferior a 20% da área da propriedade, em grande parte na área de preservação permanente (2007).

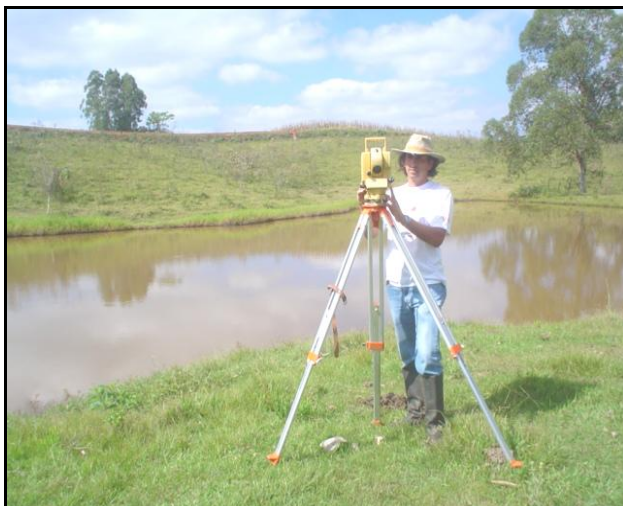
**Figura 5** – Estação Total (2007).

Os levantamentos em campo foram realizados nos dias 30 de abril e 01 de maio de 2007. Para a realização destes levantamentos topográficos na fase inicial de execução das medições, utilizou-se uma equipe de campo composta de três pessoas, equipada com uma Estação Total (TopCon GTS 212), com precisão linear de  $\pm 3\text{mm} + 5\text{ppm}$  e leitura angular de  $1''$  (Figura 5) e dois bastões com prismas, sendo medidas as distâncias vante e ré entre as estações (materializadas por piquetes de madeira) e irradiados os pontos necessários para apresentação do projeto, além de um receptor GPS Pathfinder ProXT da marca Trimble (Figura 6) com a finalidade exclusiva de georreferenciar o citado levantamento.

A escolha da realização do levantamento topográfico, empregando o uso de uma Estação Total, deu-se em virtude de a área da propriedade ser considerada de pequeno porte, sem vegetação densa que dificultasse os trabalhos, e principalmente pela precisão planialtimétrica que este equipamento pode trazer, uma vez que o levantamento a campo é a etapa de maior importância, pois atrelado a ele está o restante das atividades a ser desenvolvida na propriedade.

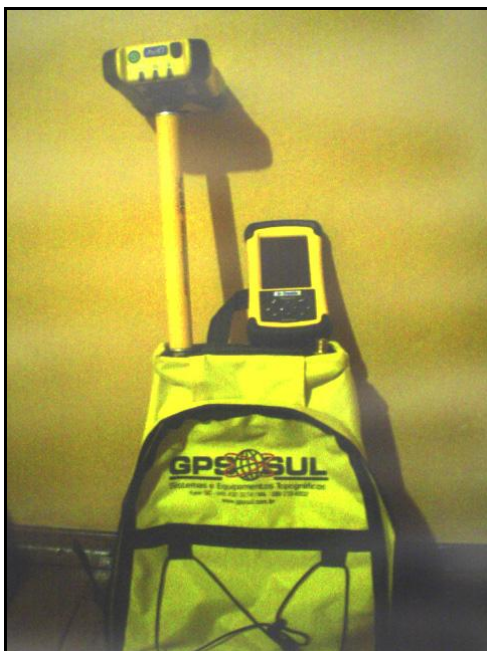
**Figura 6** – GPS ProXT (2007).

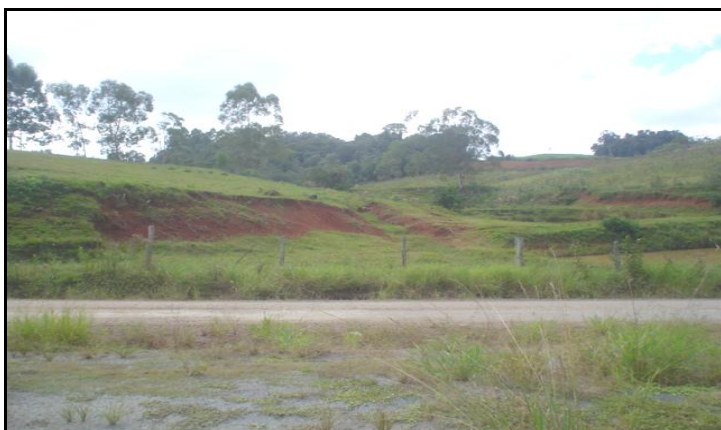
**Figura 9** – Caracterização das irregularidades que ferem a Legislação Florestal (2007).

Na área da propriedade em estudo, observou-se a mudança de um curso natural d'água, realizado para a construção das lagoas artificiais presentes na mesma e que ao longo desse, a área está desprovida de vegetação (Figura 9), desrespeitando, desta forma, as áreas de preservação permanente, que são áreas protegidas por lei desde 1965 (Lei 4777/65) com a função ambiental de preservar os recursos hídricos, a paisagem, a estabilidade geológica, a biodiversidade, o fluxo gênico de fauna e flora, protegendo o solo e assegurando o bem-estar das populações humanas.
